دراسة انهيارات و تشققات الأبنية المنفذة على الترب الطينية و طرق تدعيمها

كلية الهندسة - جامعة الانبار

4 - مثال عملي لتدعيم مبنى في مدينة الرمادي - تدعيم بناية ثانوية الاحرار

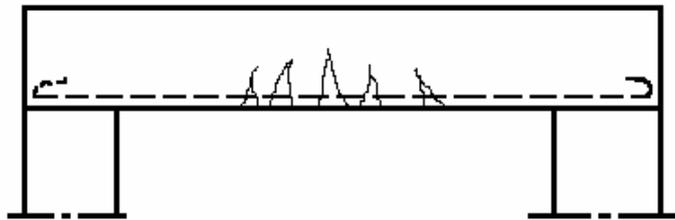
يظهر الشق الأول في منتصف الفضاء (span) حيث عزوم الالتواء بأعظم قيمة له ثم تظهر تشققات أخرى بصورة مزدوجة يمين ويسار الشق الأول ، و قد لا يحدث ذلك تماماً وظروف الصب و تفاصيل تنفيذ التسليح و ظروف التحميل الخ . شكل (1 - 5)

شكل (1) شقوق نتيجة تأثرها بقوى القص

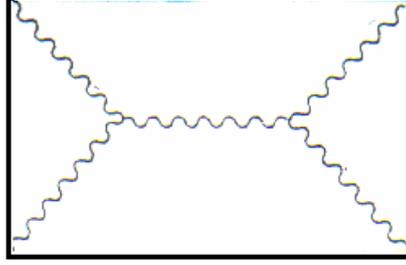
في البلاطات البسيطة تظهر تشققات أسفل البلاطة عمودية على التسليح الرئيسي الممتد بالاتجاه القصير ، وفي البلاطات التي تعمل باتجاهين تظهر على السطح السفلي و في الوسط شقوق موازية للتسليح الثانوي ثم تميل نحو الزوايا عند الأطراف ، وتظهر على الوجه السفلي للبلاطة تشققات موضحة في الشكل (1-6) حيث تنتج هذه التشققات عن زيادة عزوم الالتواء وبالتالي زيادة اجهادات الشد في أسفل البلاطة (نتيجة زيادة القوى الشاقولية) على ما يمكن لكمية التسليح الموضوعة في البلاطة مقاومته .

شكل (2) تشققات نتيجة زيادة عزم الالتواء

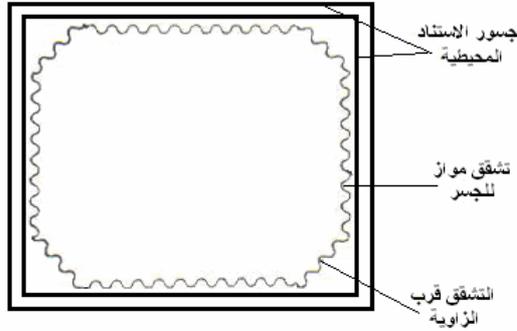
أما في السطح العلوي فتظهر تشققات غالباً عند الزوايا و تتوضع بشكل عمودي على قطر البلاطة ، شكل (1-7) ويعود ذلك لنقص كمية التسليح السالب المزودة بها البلاطات عن الكمية اللازمة لتأمين الاستمرار أو الاحكام على محيط البلاطة (أي ناتجة عن احمال القوى) .

شكل (3) شقوق تظهر نتيجة نقص كمية حديد التسليح

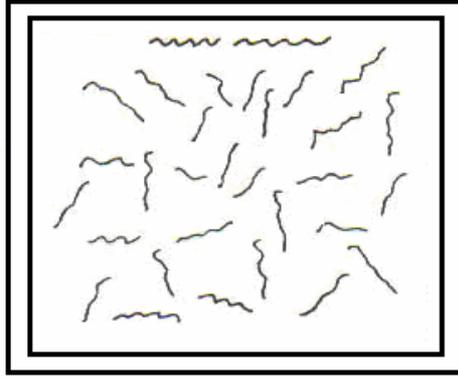
و قد تكون التشققات لها نموذج آخر غير منتظم شكل (1-8) وتظهر فيه التشققات عادة بعد الصب بفترة بسيطة (يوم أو أكثر) وقبل فك القالب و ذلك بسبب انكماش الكونكريت المسلح و قد تغلق أحياناً عندما تتعرض للضغط بعد فك القالب .

شكل (4) تشققات عشوائية تظهر على البلاطة بعد الصب بفترة بسيطة

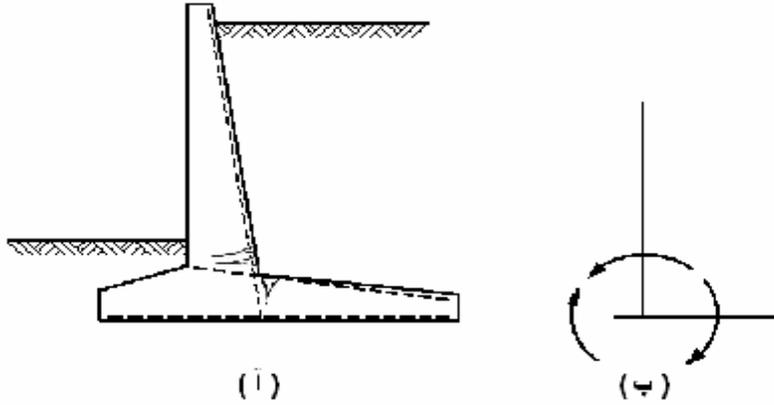
تحدث التشققات الحرارية وتشققات الإنكماش في الجدران الاستنادية غير المسلحة إذا لم يتم شمولها بفواصل حرارية كل 10-12 متر أما الجدران المسلحة فتحدث فيها التشققات الحرارية و تشققات الإنكماش إذا كان سمك الغطاء الكونكريتي لقضبان التسليح تقل عن 1 سم أو تزيد على 4 سم كما يحدث في الجدران الاستنادية تشققات نتيجة عزوم الالتواء تقع في مناطق اعلى عزم التواء (Max Torsion Moment) وتكون كما هو موضح بالشكل (1-20) .

شكل (6) تشققات في الجدران الاستنادية نتيجة عزم

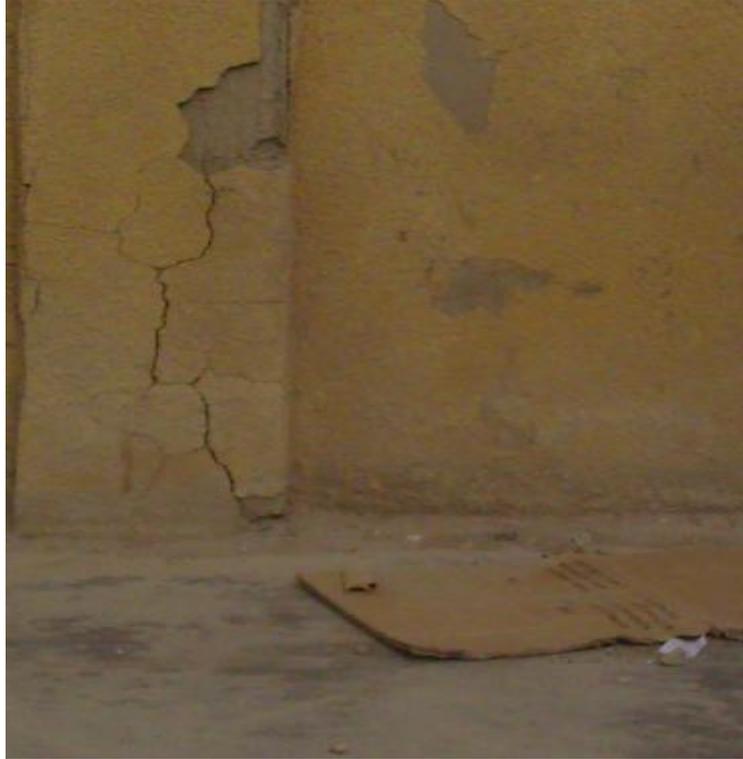
صورة رقم (1)

من خلال زيارتنا لموقع المبنى وإطلاعنا على المخططات التنفيذية للمبنى قد تبين من تفحص الموقع العمود 10/dd أن العمود منهار نتيجة وجود شق في أحد أضلاعه يزيد عن 3 mm

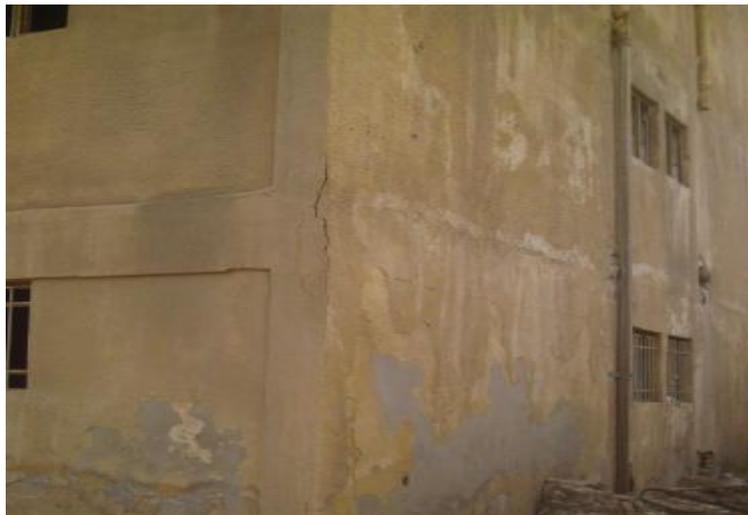
صورة رقم (2)

وقد دل شكل الانهيار وبما لا يقبل الشك وجود لا مركزية في التحميل حول محوره كما أن وصول العمود لهذا الحال أدى إلى أن الأعمدة المحيطة به أصبحت محملة بأكثر من حمولتها التصميمية كما هو ملاحظ حالياً بالعمود 12/dd حيث بدأت عليه ظواهر تشققات بدائية. وقد لوحظ تشكل شقوق في كثير من الأعمدة وخاصة الأعمدة الخارجية المحيطة بالبناء وفي الأعمدة الواقعة على الفواصل التي تفصل كتل البناء، كما لوحظ وجود شقوق مائلة بما يقارب زاوية 45° عند حواف النوافذ (مناطق الضعف) وعند أبواب الغرف الداخلية. وصعوبة في حركة الأبواب الصورة (2).
